Asbestikuitujen löytyminen työtiloista - TOIMINTAOHJE JA TERVEYSVAARAT

Asbestikuitujen löytyminen työtiloista: toimintaohje ja terveysvaarat

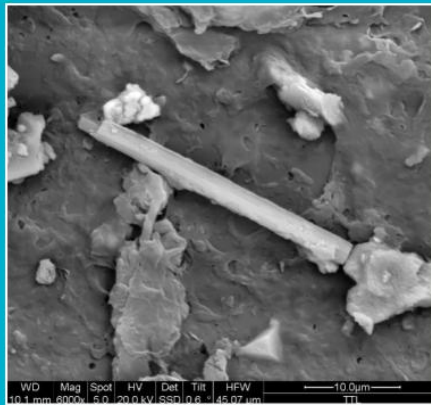
Kuvassa on esimerkki pyyhintänäytteessä olevasta asbestikuidusta.

Elektronimikroskooppikuva asbestikuidusta pölynäytteessä. Suurennos on 6000-kertainen.

Sekä pintapöly- että ilmanäyte analysoidaan elektronimikroskoopilla ja siihen kytketyllä alkuaineanalysaattorilla. Koska asbestin tunnistamiseen ei ole käytössä automatisoituja menetelmiä, ei kaikkia näytteen sisältämiä pölyhiukkasia voida analysoida, vaan näytteestä tutkitaan edustava osa. Tutkittavan osanäytteen kokoa ei pyyhintänäytteille ole mahdollista vakioida, joten hyvin pienten asbestimäärien ollessa kyseessä analyysin tulokseen liittyvä epävarmuus kasvaa. Tällöin samastakin tilasta samana ajankohtana otetuista näytteistä voidaan saada eri tulokset. On myös varsin yleistä, että tutkittavasta tilasta otetuista pyyhintänäytteistä löytyy asbestikuituja, mutta ilmanäytteistä ei löydy, tai päinvastoin. Tämä pääsääntöisesti ei tarkoita sitä, että analytiikassa olisi vikaa, vaan kyse on ennemminkin siitä, millaiset pölyolosuhteet näytteenottokohteessa vallitsevat ja miten näyte on otettu.
